Der Kettensteg in Nürnberg - Denkmalgerechte Sanierung und Wiederherstellung des Tragverhaltens als Hängebrücke

Dr.-Ing. Alexander Hentschel

Ketten und Hänger des 1824 von *Johann Georg Kuppler* erbauten Kettensteges sind bis heute erhalten, wegen einer 1931 errichteten Unterstützungsstruktur jedoch ohne Tragfunktion. Nach der historischen Einordnung des Bauwerks wird über die Baugeschichte und die aktuelle Planung der Hängebrücke berichtet.

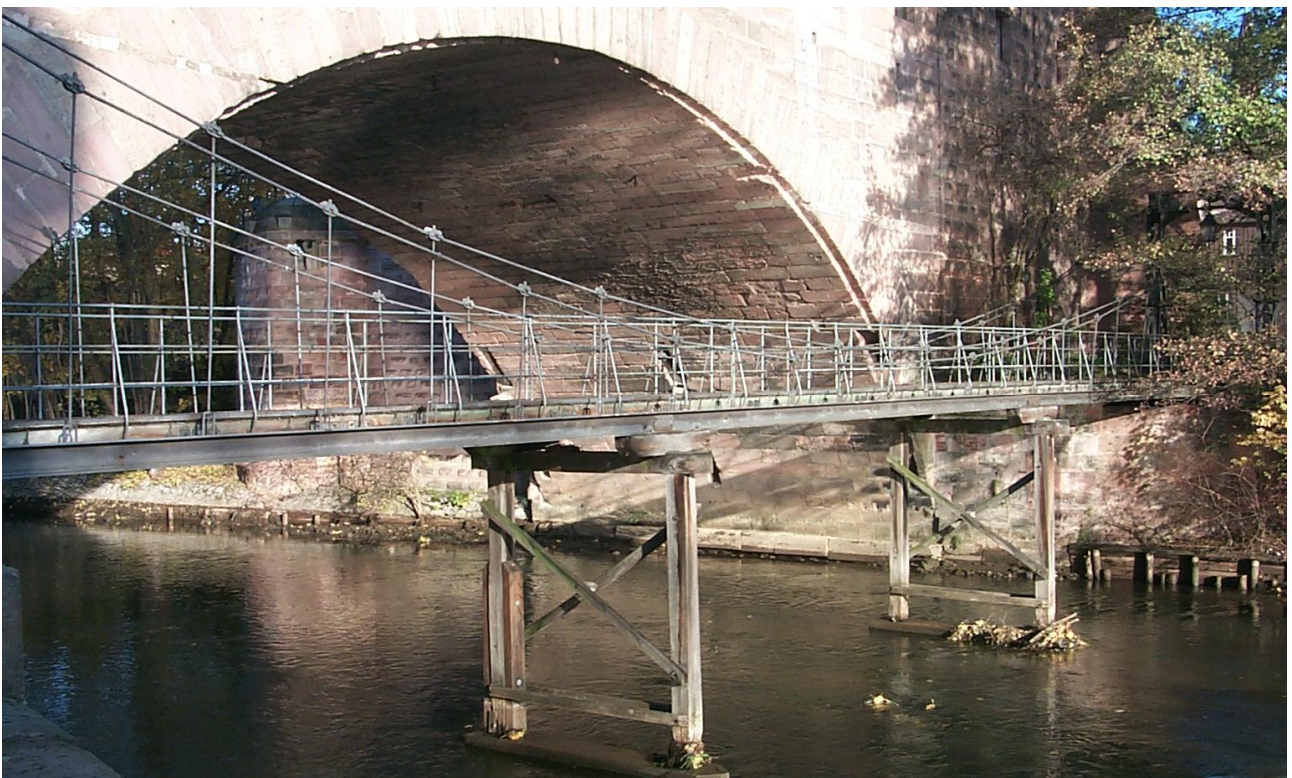
Bild 5: Gegenwärtiger Zustand

Schließlich kommt 1931 nur die billigste mögliche Lösung des Problems zur Ausführung: Es wurden je Brückenfeld zwei Holzjoche in die Pegnitz gebaut. Darauf liegen neue Stahllängsträger außerhalb des alten Brückenquerschnittes. Diese Konstruktionen stehen bis heute und entwerten damit die historische Bausubstanz, da keine Tragwirkung als Hängebrücke mehr besteht (Bilder 5, 6, und 7).

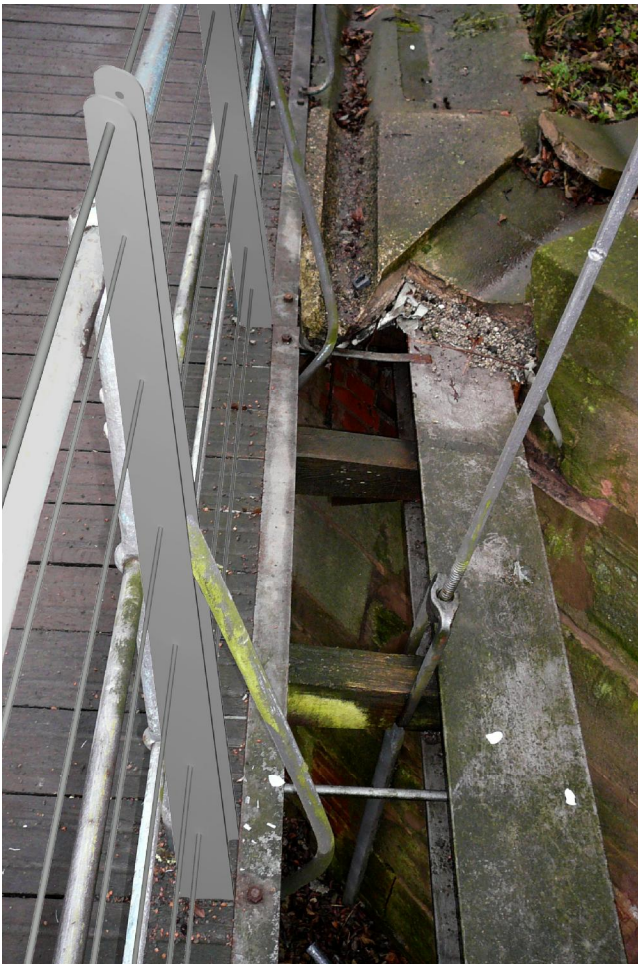
Bild 9 und 10: Geländerkonstruktion, Visualisierung und Detailschnitt

Die Lösung mit schlanken Flachstählen zur Sicherstellung ausreichender Tragfähigkeit und einer horizontalen Ausfachung mit eloxierten Edelstahlseilen, die sich aus einer intensiven Variantenuntersuchung mit zahlreichen Diskussionen und einer Klärung mit dem Gemeindeunfallversicherer ergab ist in den Bildern 9 und 10 dargestellt.
